**LISTA DE CHEQUEO CUMPLIMIENTO NTC 6047:2013
SECRETARIA JURIDICA DISTRITAL**

MARZO 12 DE 2021
9AM - 12 M

Addily Cala y Magnery Vargas
SUPERCAD CAD

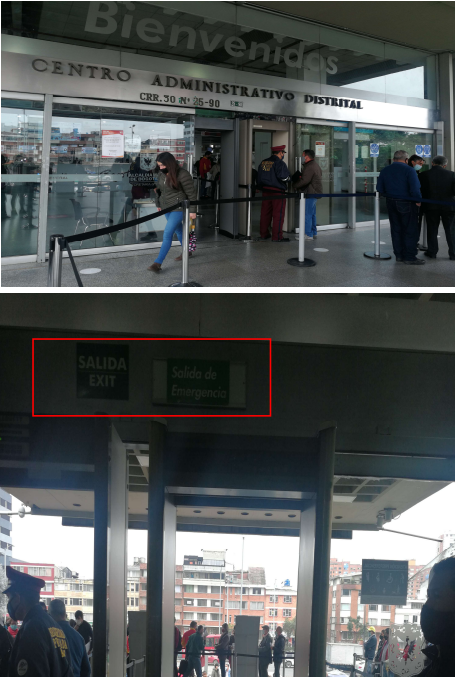
| No. | REQUISITO | DESCRIPCION | CUMPLE | DESCRIPCIÓN DE EVIDENCIA | OBSERVACIONES |
|---|---|--|---|---|--|
| 2 | | Los controles de paso tendrán pictograma de flujo que indique si es de entrada o salida, tanto en los pasillos, como en la parte superior. | Parcialmente | | No se encuentra señalizada la entrada, sin embargo la salida si se indica. |

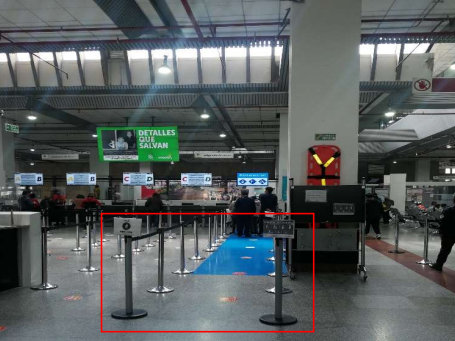
| No. | REQUISITO | DESCRIPCION | CUMPLE | DESCRIPCIÓN DE EVIDENCIA | OBSERVACIONES |
|---|---|--|---|---|--|
| 3 | | Los pasos estándar tendrán un ancho de mínimo 70 cm. | SI | | Los pasos para ingresar al modulo de atención miden 136 cm. |

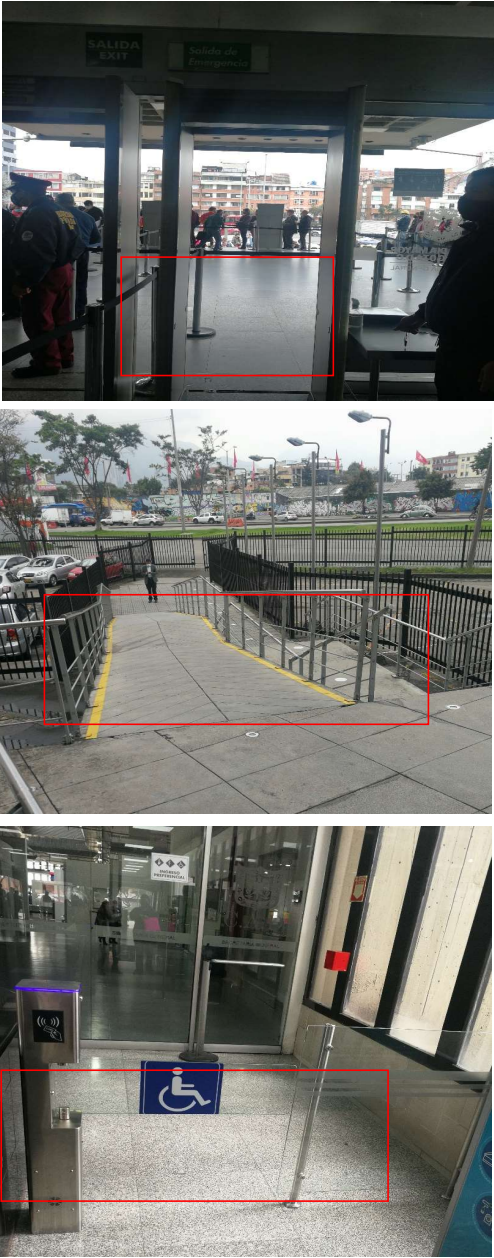
| No. | REQUISITO | DESCRIPCION | CUMPLE | DESCRIPCIÓN DE EVIDENCIA | OBSERVACIONES |
|---|---|--|---|--|---|
| 4 | NTC 6047:2013 Recepción y vestíbulo | El acceso y salida accesible, principalmente para personas con discapacidad, obesas o que requieran una ayuda técnica, tendrán un ancho de paso de mínimo 92 cm. | SI | <p>The evidence column contains three photographs. The top photo shows an indoor exit area with a sign that says 'SALIDA EXIT' and a red box highlighting a clear path. The middle photo shows an outdoor ramp with a red box highlighting the width of the path. The bottom photo shows an indoor entrance with a wheelchair symbol on the floor and a red box highlighting the clear path.</p> | |

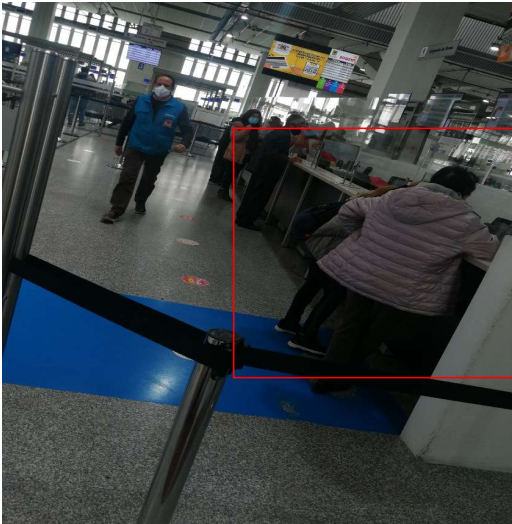
| No. | REQUISITO | DESCRIPCION | CUMPLE | DESCRIPCIÓN DE EVIDENCIA | OBSERVACIONES |
|---|---|---|---|--|--|
| 5 | | El mobiliario debe ser accesible por ambos lados para usuarios en silla de ruedas. | SI | | El mobiliario es accesible para usuarios en silla de ruedas. |

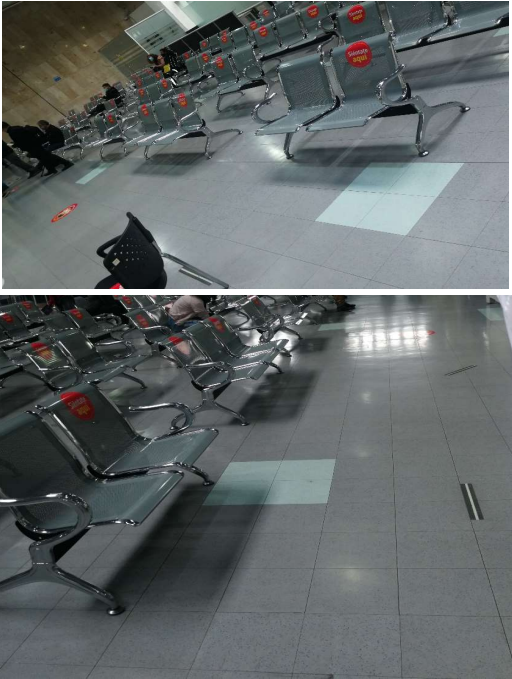
| No. | REQUISITO | DESCRIPCION | CUMPLE | DESCRIPCIÓN DE EVIDENCIA | OBSERVACIONES |
|---|---|---|---|--|--|
| 8 | | <p>Deberá existir un área libre para la ubicación de personas en condición de discapacidad, lo suficientemente amplia para ubicar y manipular sillas de ruedas. Estará debidamente señalizado en el piso, con un color llamativo que permita su identificación.</p> | <p>Parcialmente</p> | | <p>Aunque hay espacio para ubicar personas en situación de discapacidad, no hay señalización en el piso.</p> |

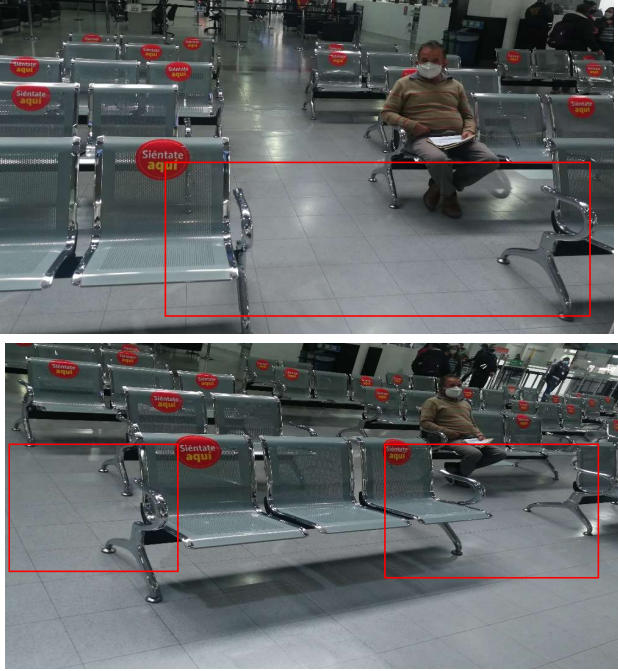
| No. | REQUISITO | DESCRIPCION | CUMPLE | DESCRIPCIÓN DE EVIDENCIA | OBSERVACIONES |
|---|---|--|---|---|--|
| 10 | NTC 6047:2013 Salas de Espera | Se deben ubicar los asientos de tal forma que no interrumpan la circulación de la sala, dejando un ancho mínimo de 100 cm de circulación en ambos costados y entre filas una distancia de mínimo 60 cm para garantizar el libre desplazamiento de las personas. | SI | | |

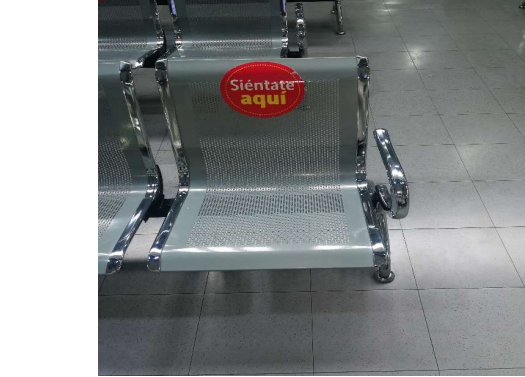
| No. | REQUISITO | DESCRIPCION | CUMPLE | DESCRIPCIÓN DE EVIDENCIA | OBSERVACIONES |
|---|---|--|---|---|--|
| 11 | NTC 6047:2013 Salas de Espera | Los materiales deben ser cómodos, resistentes a los golpes, preferiblemente un terminado mate para evitar reflejos indeseados en las superficies. Si el material escogido es plástico, se sugiere que su acabado sea también antideslizante. Las espumas de alta densidad evitan deformaciones prematuras en el asiento. | SI | | El material genera reflejo en las superficies. |

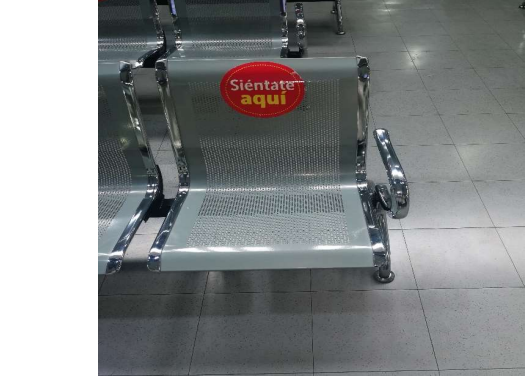
| No. | REQUISITO | DESCRIPCION | CUMPLE | DESCRIPCIÓN DE EVIDENCIA | OBSERVACIONES |
|---|---|--|---|---|--|
| 12 | NTC 6047:2013 Salas de Espera | Evitar materiales corto punzantes al tacto. Las terminaciones deben tener bordes redondeados. Debe contrastar con el entorno para que sea fácilmente detectable por personas de baja visión. | SI | | |

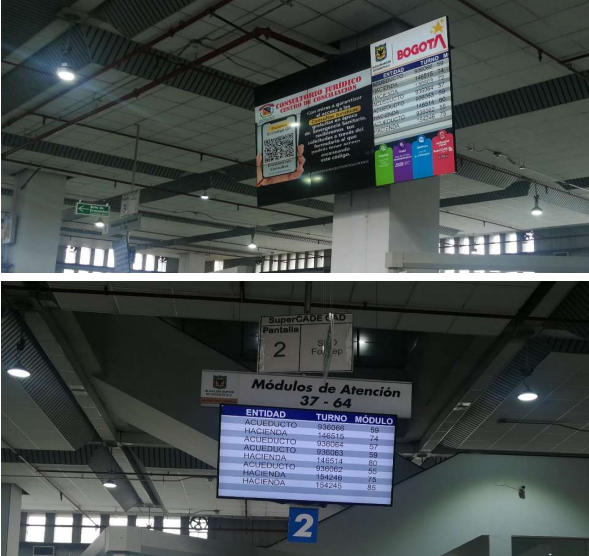
| No. | REQUISITO | DESCRIPCION | CUMPLE | DESCRIPCIÓN DE EVIDENCIA | OBSERVACIONES |
|---|---|--|---|--|---|
| 13 | | La información suministrada en la sala de espera se dará tanto de manera visual, como auditiva. | Parcialmente | | La información solo se da de manera visual, según lo indicado por la Coordinadora del Supercade para evitar contaminación auditiva. |

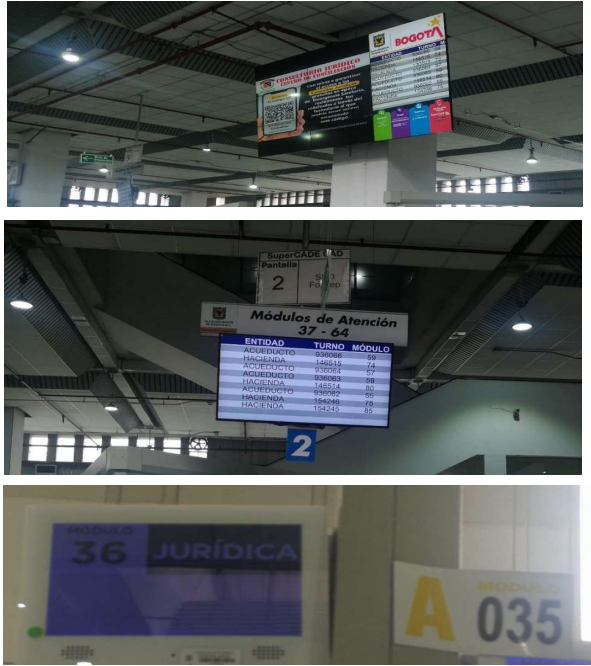
| No. | REQUISITO | DESCRIPCION | CUMPLE | DESCRIPCIÓN DE EVIDENCIA | OBSERVACIONES | | | | | | | | | | | | | | | | | | | | | | | | | | | |
|---|---|---|---|--|--|---|---|---|---|---|---|---|---|---|---|---|---|---|---|---|---|---|---|---|---|---|---|---|---|---|---|--|
| 17 | NTC 6047:2013 Módulos de Atención | La información suministrada sobre los turnos de atención e información relevante se brindará de manera auditiva y visual. | Parcialmente |

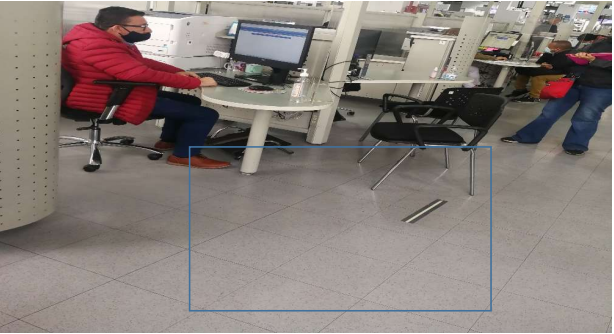
| El espacio es amplio y se puede ingresar sillas de ruedas. | | | | | | | | | | | | | | | | | | | | | | | | | | | |

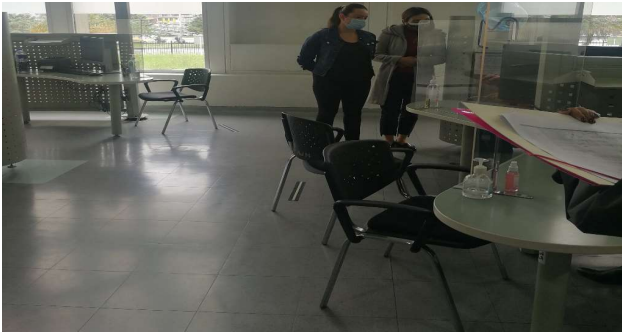
| No. | REQUISITO | DESCRIPCION | CUMPLE | DESCRIPCIÓN DE EVIDENCIA | OBSERVACIONES |
|---|---|--|---|--|---|
| 19 | | Los puestos de atención y la sala de espera no invadirán la circulación. | SI | | Los espacios son amplios, se puede circular fácilmente. |

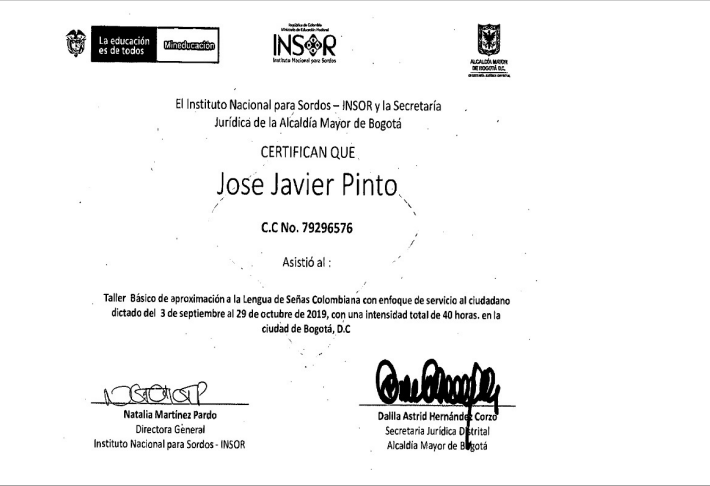
| No. | REQUISITO | DESCRIPCION | CUMPLE | DESCRIPCIÓN DE EVIDENCIA | OBSERVACIONES |
|---|---|--|---|--|---|
| 20 | | Se recomienda que al menos uno de los módulos de atención cuente con ayudas técnicas, como es el caso de un bucle magnético y el sistema del centro de relevo. | Parcialmente | | Aunque no hay ayuda técnica, el contratista de la Secretaría Jurídica cuenta con capacitación en lenguaje de señas. |

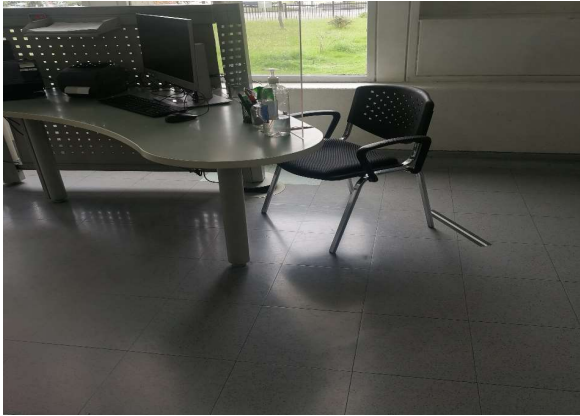
| No. | REQUISITO | DESCRIPCION | CUMPLE | DESCRIPCIÓN DE EVIDENCIA | OBSERVACIONES |
|---|---|--|---|--|---|
| 21 | | La mesa de trabajo debe tener un espacio libre de obstáculos de 80 cm de ancho, una altura libre por debajo del mesón de 73 cm a 75 cm, una profundidad de al menos 60 cm en el costado del funcionario y 30 cm en el costado del usuario. | SI | | |

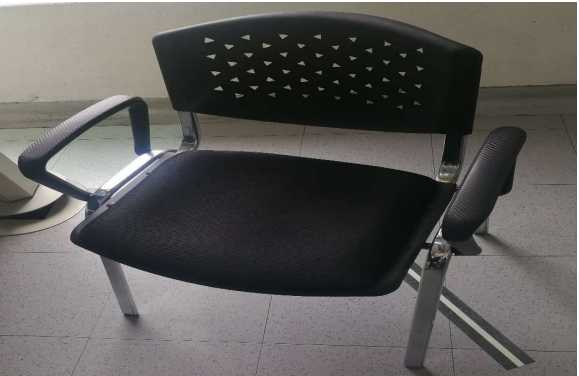
| No. | REQUISITO | DESCRIPCION | CUMPLE | DESCRIPCIÓN DE EVIDENCIA | OBSERVACIONES |
|---|---|--|---|---|---|
| 22 | | Todas las sillas tendrán apoyabrazos y espaldar. | SI | | |

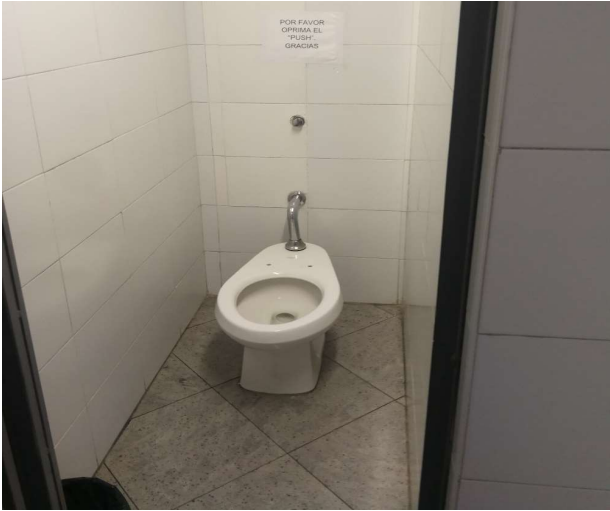
| No. | REQUISITO | DESCRIPCION | CUMPLE | DESCRIPCIÓN DE EVIDENCIA | OBSERVACIONES |
|---|---|---|---|---|---|
| 25 | NTC 6047:2013 Baños | Las puertas de acceso a los sanitarios, tendrán como mínimo 70 cm de ancho libre de paso. | SI | | |

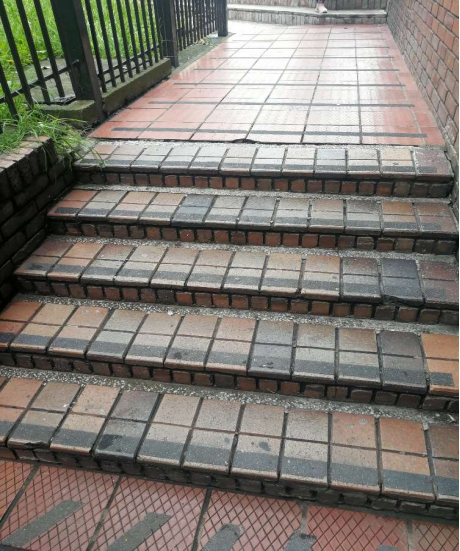
| No. | REQUISITO | DESCRIPCION | CUMPLE | DESCRIPCIÓN DE EVIDENCIA | OBSERVACIONES |
|---|---|--|---|---|---|
| 28 | | <p>Barras auxiliares de apoyo a ambos lados del inodoro, como mínimo abatible verticalmente, la del lateral por donde se efectuó la transferencia y fija la del lado de la pared, de 80 cm de longitud y situadas a 70 cm de altura. La distancia entre los ejes de las barras será de 80 cm. si existe la posibilidad de realizar la transferencia desde la silla de ruedas al inodoro desde ambos lados, las dos barras serán abatibles. La sección transversal de las mismas tendrá los cantos redondeados y su dimensión máxima no superará los 5 cm. Si la sección es circular, el diámetro estará comprendido entre 3 cm y 5 cm.</p> | NO | | <p>No hay baños para personas con discapacidad.</p> <p>Adicionalmente, el acceso no es el adecuado para ingresar una silla de ruedas.</p> |

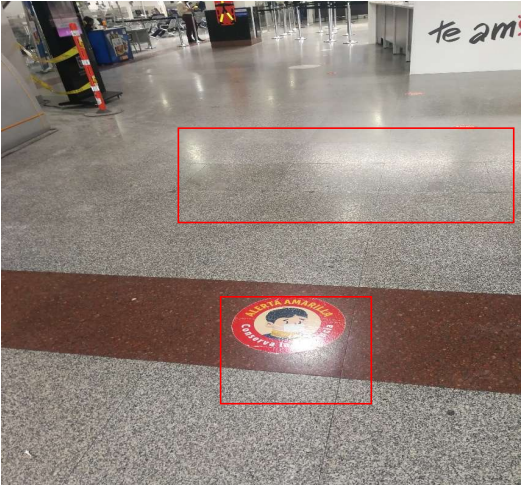
| No. | REQUISITO | DESCRIPCION | CUMPLE | DESCRIPCIÓN DE EVIDENCIA | OBSERVACIONES |
|---|---|--|---|---|---|
| 29 | | <p>Los pavimentos deben ser duros, continuos, antideslizantes, sin resaltes y no deben producir deslumbramiento</p> | Parcialmente | | <p>Se observa deslumbramiento y resaltes.</p> |

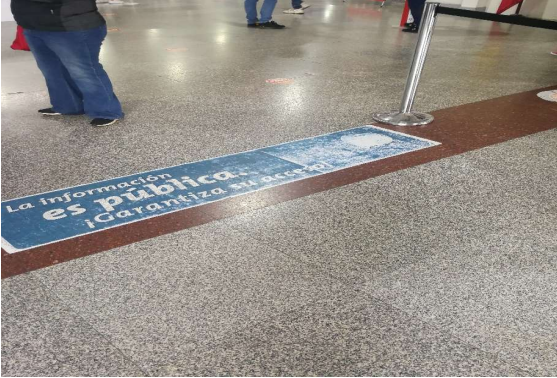
| No. | REQUISITO | DESCRIPCION | CUMPLE | DESCRIPCIÓN DE EVIDENCIA | OBSERVACIONES |
|---|---|---|---|---|--|
| 31 | | Siempre debe contar con señalización podotáctil de color y textura contrastante, que sea detectable por una persona que usa bastón. | NO | | No se cuenta con señalización podotáctil. |

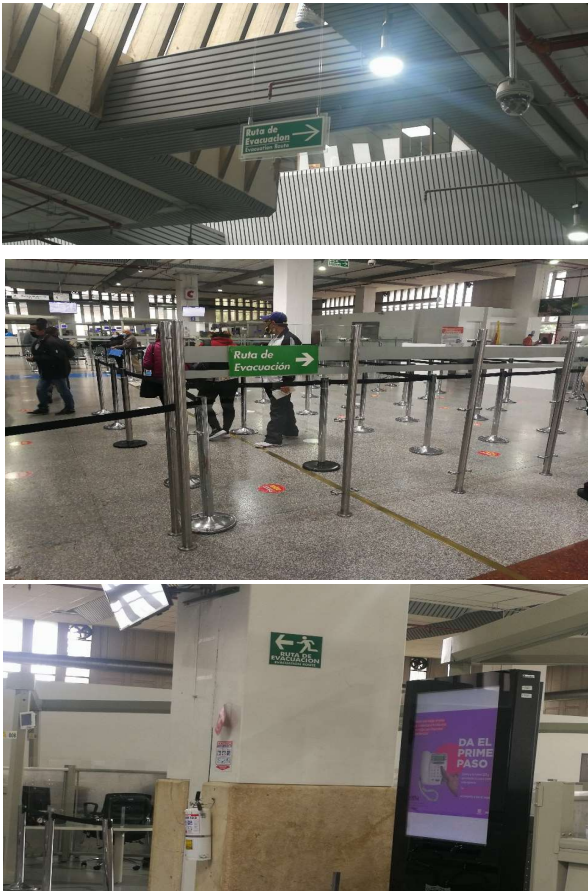
| No. | REQUISITO | DESCRIPCION | CUMPLE | DESCRIPCIÓN DE EVIDENCIA | OBSERVACIONES |
|---|---|---|---|---|---|
| 32 | | <p>¿La entidad cuenta rutas de evacuación debidamente señalizada, seguras e intuitivas alejadas de la escena del fuego?</p> | SI | | |

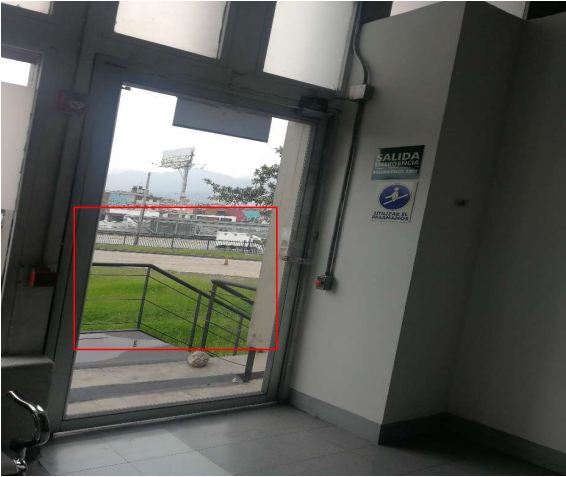
| No. | REQUISITO | DESCRIPCION | CUMPLE | DESCRIPCIÓN DE EVIDENCIA | OBSERVACIONES |
|---|---|---|---|---|---|
| 33 | NTC 6047:2013 - Salida de Emergencia | ¿La entidad cuenta con escalera de evacuación, con muros? | SI | | |

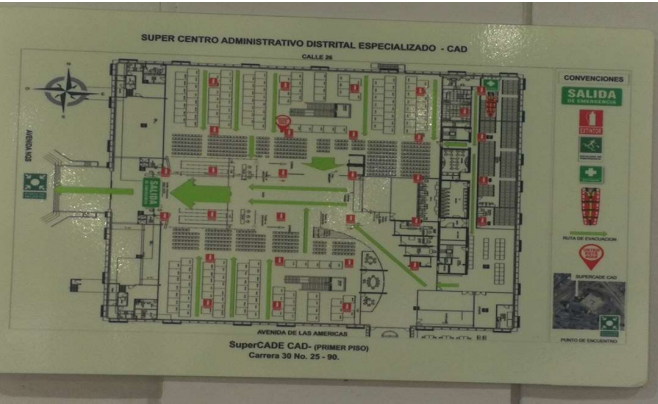
| No. | REQUISITO | DESCRIPCION | CUMPLE | DESCRIPCIÓN DE EVIDENCIA | OBSERVACIONES |
|---|---|---|---|---|---|
| 34 | NTC 6047:2013 - Salida de Emergencia | ¿La entidad cuenta con planos que indiquen las rutas de evacuación, las zonas de resguardo y los puntos de encuentro? | SI | | |

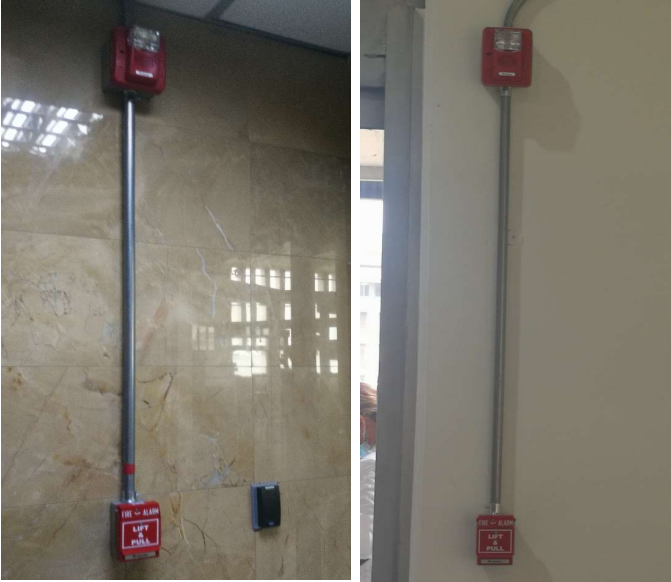
| No. | REQUISITO | DESCRIPCION | CUMPLE | DESCRIPCIÓN DE EVIDENCIA | OBSERVACIONES |
|---|---|---|---|---|---|
| 35 | | ¿La entidad cuenta con un sistema de aviso sonoro y visual simultáneo que indique que hay una emergencia y las rutas de evacuación? | SI | | El soporte de las rutas de evacuación se encuentra en el punto 32 |

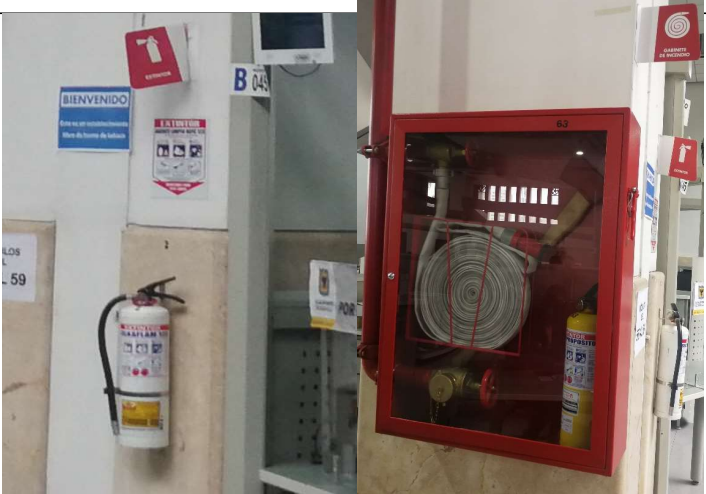
| No. | REQUISITO | DESCRIPCION | CUMPLE | DESCRIPCIÓN DE EVIDENCIA | OBSERVACIONES |
|---|---|---|---|---|---|
| 36 | | ¿La entidad cuenta con extintores bien ubicados y señalizados? | SI | | |
